既設河川横断構造物を改良した切欠き魚道設置の検討と実践

*林田寿文（土木研究所 自然共生研究センター）、棟方有宗（宮城教育大学）
大宮裕樹（仙台市建設局）、中村圭吾（土木研究所）

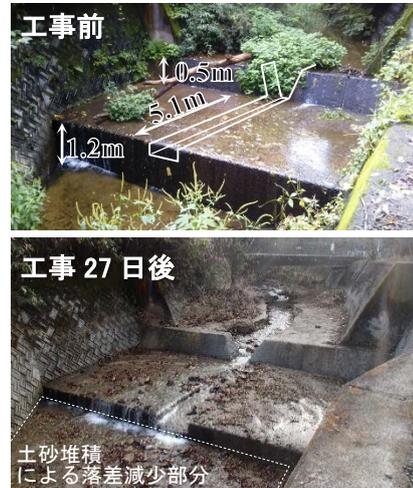
写真-1 竜の口溪谷堰堤の工事前(上)と工事後(下)

そこで本研究では、中小河川における切欠き魚道の開発を目的に、既設の小堰堤にスリットを入れる工事方法の案出に加え、切欠き魚道を仙台市広瀬川の一次支川である竜の口溪谷の堰堤（写真-1）に設置したので報告する。

め、部材厚を半分以下残す 0.2m 程度の水路、2 段目（上流側）の中央部を高さ 0.5m の逆台形に削り、連結させる形状とした（図-1 上：白線）。竜の口溪谷の流量は常時少なく堰堤全体を薄い水深で流下するのみであることから、増水時以外に魚介類の遡上はほぼ出来ない。切欠きは、常時少ない流量を堰堤中央部に寄せるため通常時も必要水深が確保でき、増水時も両岸はより緩流となるため遡上が容易になる。

しかし、切欠きだけでは水面落差が依然として約 1.0m 残った。そこで、堰堤下流側の河道内に土砂堆積を起こし水面落差を減少させるため、堰堤の下流約 10m 地点に吸出し防止材を張ったフトンかごを設置した。約 1 ヶ月で約 0.8m の土砂が堆積し、水面落差は約 0.2m まで縮小した（写真-1 下：白点線部）。
